Usure prématurée de la vis de fixation des rouleaux de la boîte de guidage du câble sur treuil « ELADIA »

Date : 20 mars 2023

Matériel : treuil dévidoir « ELADIA »

Élément concerné : boîte à rouleau du trancannage, guidant le câble en sortie du treuil

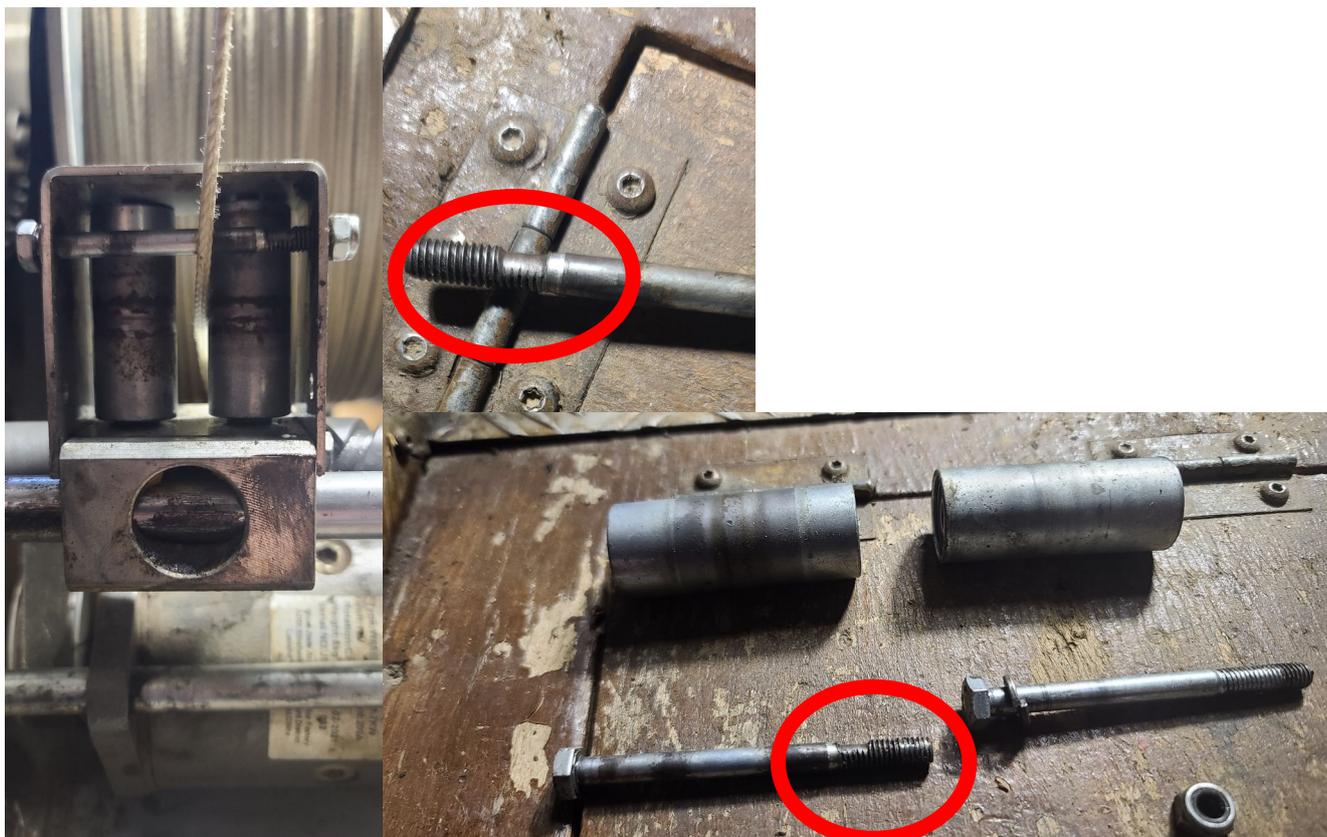
L'axe de rouleau supérieur horizontal peut présenter une usure prématurée due à la bague intérieure du roulement. Si la vis casse, la ligne va s'user par frottement sur le châssis en inox, voire se rompre.

- Mauvais serrage de la vis supportant le rouleau ;
- le grippage du roulement ;
- la vis de longueur insuffisante (70mm → 80mm).

Il est demandé aux possesseurs de treuil « Eladia » de vérifier ce point dès que possible et, le cas échéant, de procéder au remplacement des éléments incriminés.
